# A veszprémi Körmeny-ház talajszinti szerkezeteinek épületfelújítási kérdései

Building renovation issues of the ground level structures of the Körmeny House in Veszprém

## 1. | A Körmenty-ház rekonstrukciója

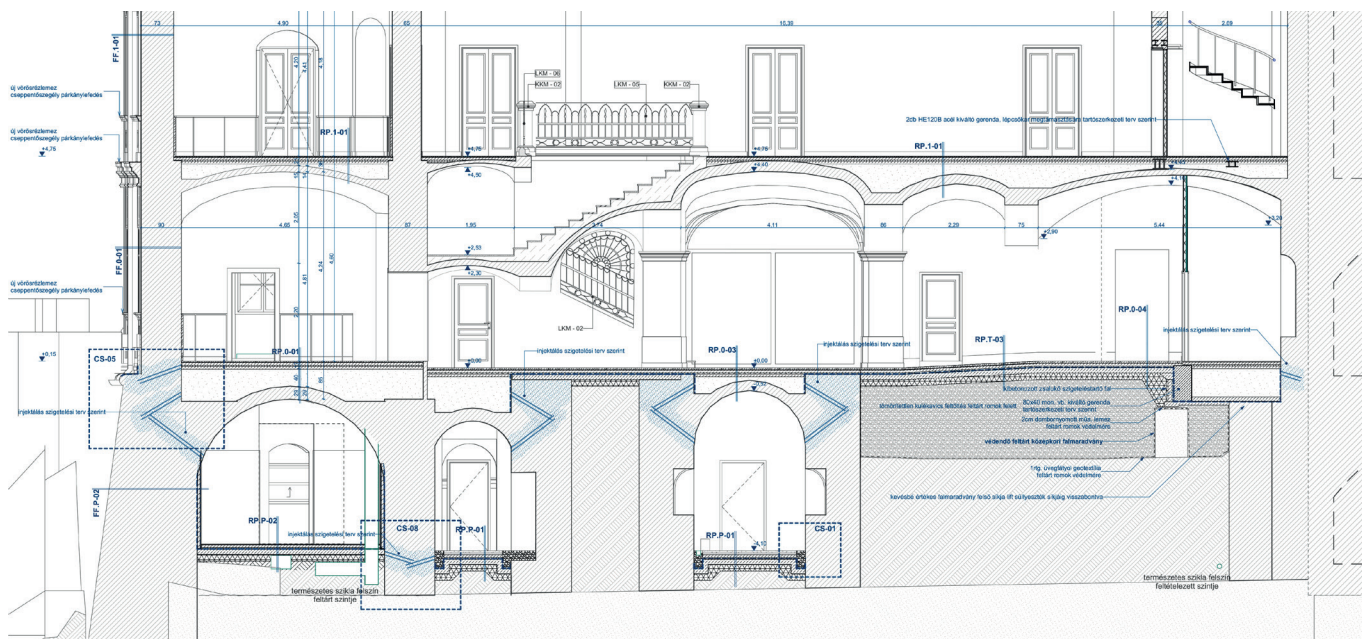
5. ábra: Metszet a kiviteli tervből, MCXVI Építésműterem [6]

Az „L” alaprajzú épület nyugati oldala a várfalon alagrosri pozícióban van. Itt függőleges falszigetelés kialakítására nincs szükség, ezen a falszakaszon a boltozat magasságában vízszintes falszigetelés készült. A falazat külső oldalán a fugák vízzáró habarccsal készültek, és a látszó kő falfelület páraáteresztő impregnálást kapott. A boltozatok feletti átnedvesedett feltöltés cseréje mindenhol elkészült [5. ábra] [7].

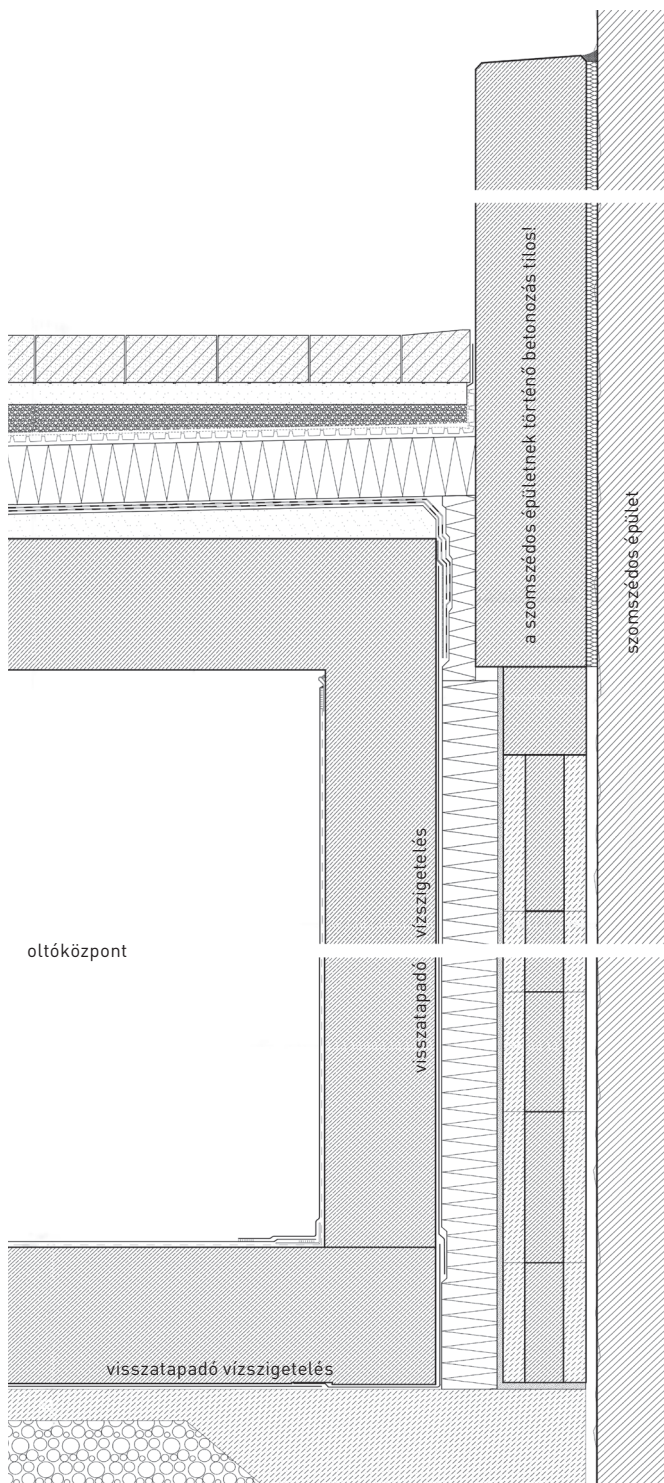
**9. ábra:** A tűzivíztároló szigetelése a szomszédos épület mellett, visszatapadó vízszigetelés használatával [7]

Az épület tervezése során a tűzvédelmi követelmények és előírások tűzvíz tároló létesítését tették szükségessé. A meglévő műemléki épület falkontúrján belül nem fért el az előírt méretű tároló, emiatt az új épületegység az udvaron, terepszint alatt kapott helyet. A kis telekméret miatt a vasbeton szerkezetű doboz közvetlenül az meglévő pincefal mellé került, ezért a szerkezetek talajnedvesség elleni védelme vízszatpadó szigeteléssel valósult meg, a tetőn pedig fordított rétegfelépítésű járható lapostető létesült [8. ábra] [7].
