Simon Dániel<sup>1</sup>, Kemes Balázs<sup>2</sup>, Medvey Boldizsár<sup>3</sup>

# A KORSZERŰ VÁLYOGÉPÍTÉS LEHETŐSÉGEI, A VERT VÁLYOGFALAK JELENE ÉS JÖVŐJE

POSSIBILITIES OF MODERN EARTH CONSTRUCTION, PRESENT AND FUTURE OF RAMMED EARTH WALLS

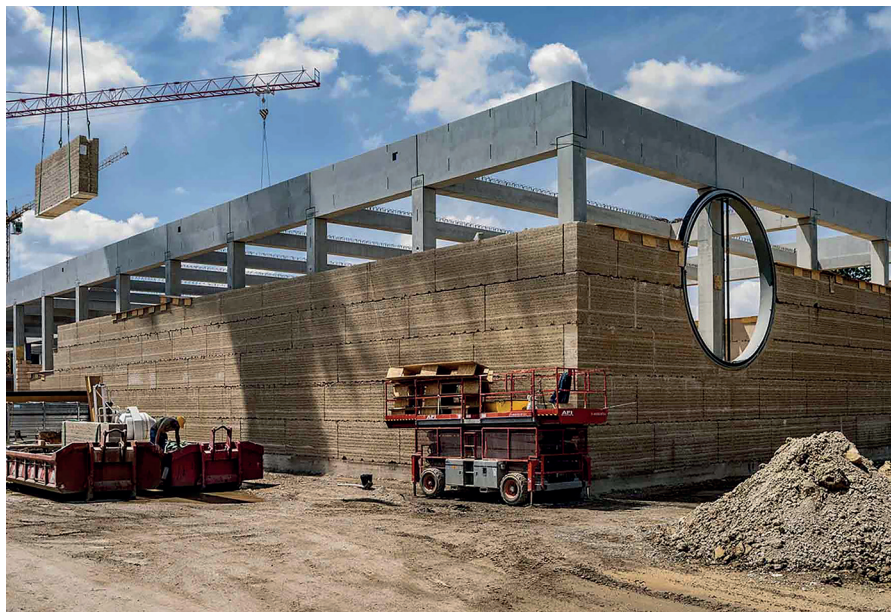
1. ÁBRA: A Ricola gyógynövény-feldolgozó üzem építése előregyártott vályog panel homlokzati falakkal

A felületi erózió mérséklése azonban nem csak cementtel lehetséges. A stabilizálatlan vert vályogfalak gyártásának egyik központja napjainkban az ausztriai Vorarlbergben található. Itt Martin Rauch vályogmester és csapata gépekkel előregyártott stabilizálatlan vert vályogpaneleket készít és épít be nagy sikerrel. A falak mindenféle felületi erősítés vagy adalékszer nélkül ellenállnak az időjárás viszontagságainak anélkül, hogy javításra szorulnának vagy felületük túlzott mértékben erodálna. Ennek a módszernek a legismertebb példája a nemrégiben átadott Ricola gyár, melynek bár primer tartószerkezete vasbeton pillérváz, külső térelhatároló szerkezete az említett vályog panelekből áll (**1. ábra**).

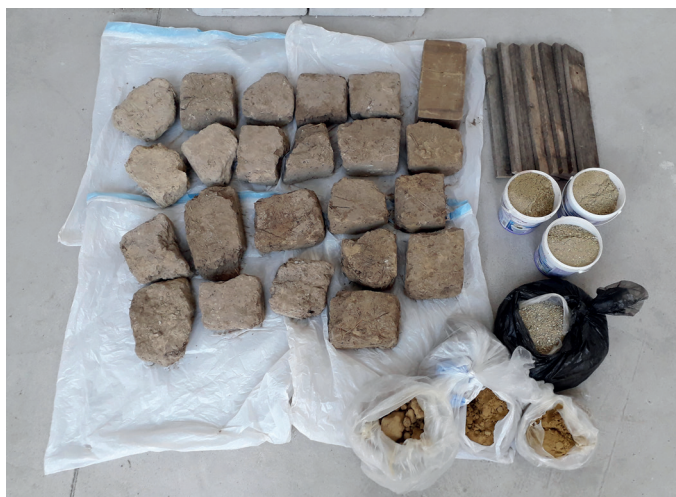
**3. ÁBRA:** A faltest készítéséhez felhasznált anyagok és előkészítésük

A vályogfal készítése során alapvetően kétféle keverékkel dolgoztam. Az alapanyag egyik felét Perbárról hozott vályogtéglák, a másik felét pedig Tengődről származó, rostált földkeverék adta. A vályogtéglák bedolgozása alátámasztja a vályog alkalmazásával kapcsolatban gyakran emlegetett tézist, miszerint végtelenszer és más formában is újra felhasználható (**3. ábra**).

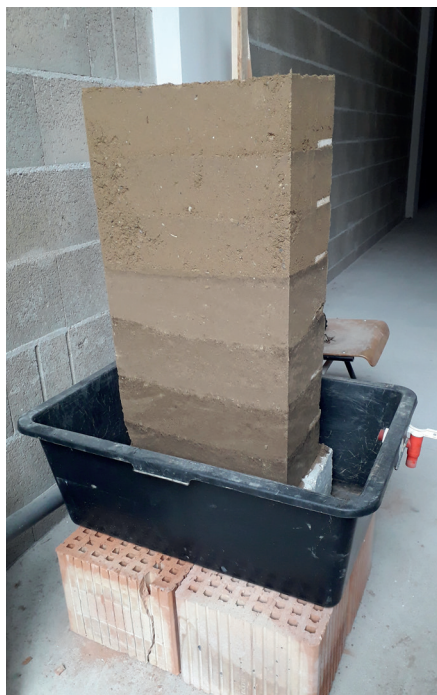
**4. ÁBRA:** Az elkészült próbatest felületeinek kialakítása

A faltest kialakítása (**4. ábra**) több ponton is eltér a hagyományos, illetve

a kortárs vert vályogfalak kialakításától is. A 40 cm hosszúságú felülete mentén az egyik oldalon a hagyományos módon készült natúr vályogfal textúra látható, a másik oldalon azonban a kortárs vert falak esetében megfigyelhető megszakító sávokat helyeztem el, rétegenként kiosztva.

A fal döngölése, készítése során a rétegeket egyenletesen osztottam ki. Egy döngöletlen réteg vastagsága 15-16 cm volt, míg a döngölés utáni vastagsága már csak 11-12 cm. Tehát átlagosan egy réteg 4 cm-t tömörödött össze a döngölés hatására. Összességében tehát hét réteg készült el, melyek között összesen hat darab megszakító fa deszka helyezkedik el, de csak a fal egyik oldalán.

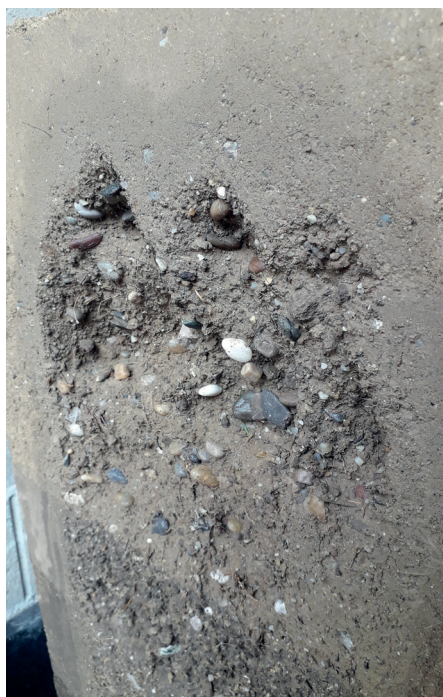
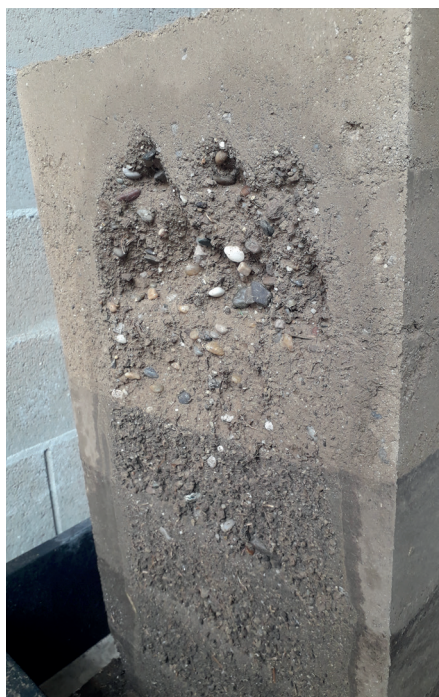
6. ÁBRA: A próbatest natúr oldalának eróziója a kísérlet után

A sima felület esetében jól láthatóak, hogy a döngöléssel közvetlen kapcsolatba került részek, azaz a rétegek felső határai sokkal tömörebbek, így kevésbé erodálódtak és kvázi párkányokat képeztek a felületen.

A próbatestről a kísérlet után le-mért adatok meglehetősen vegyesek (5. ábra). A felső zónában, ahol a szóró-fejből érkező vízszögár közvetlenül érte a felületet, viszonylag nagy mértékű a kimosódás. A natúr felület esetében ezen a részen volt mérhető a legnagyobb mértékű erózió (6. ábra). Azonban a lécezett felület ezen részén, a másik jellegzetes kimosódási ponton jelentősen nagyobb értékek voltak mérhetők a sima felületű oldalhoz képest (7. ábra).

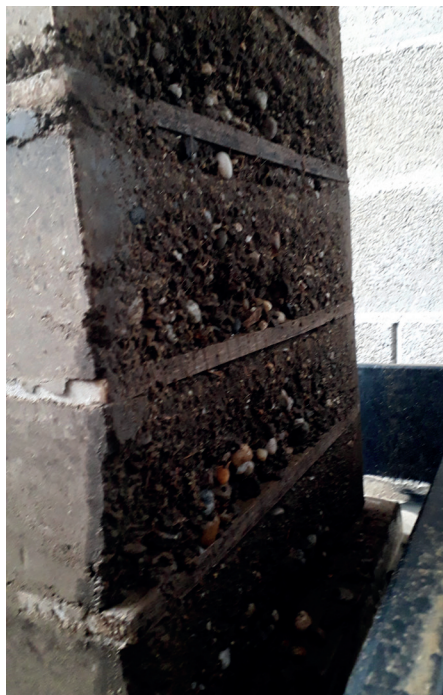
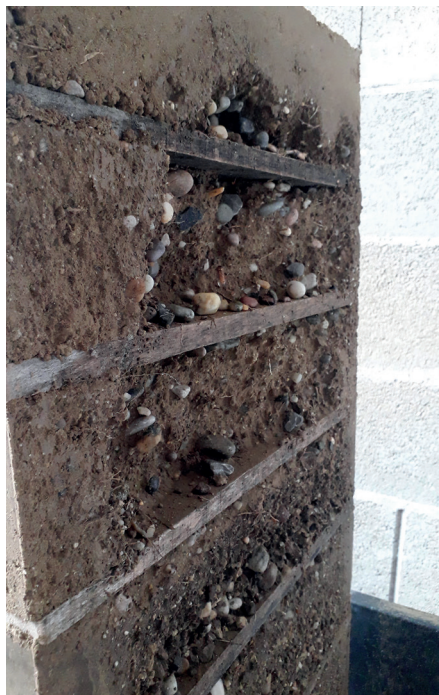
7. ÁBRA: A próbatest lécbetákos oldalának eróziója a kísérlet után

Egy furcsa anomália, hogy a lécbetákos konstrukciónak kevésbé kellett volna erodálnia a faltest alján, mint a sima felületű oldálnak, azonban ez éppen fordítva történt. Ennek oka egyrészt szintén a rossz tömörítésben, másrészt a választott elválasztó szegélyek anyagában keresendő. A falécből kialakított szegélyek viszonylag rugalmasak, így a tömörítés során nem tudtak szerves részeként beépülni a falszerkezetbe. Az elválasztó szegélyek körüli lazább részeket a víz hamar kimosta, emiatt jobban erodálódtak ezek a részek. A jövőbeni esetleges kísérletezés esetében mindenképpen kevésbé rugalmas anyag használata szükséges erre a célra, mely képes megfelelőbb módon beépülni a faltest szerkezetébe.
