Varró Richárd Imre<sup>1</sup>, Görög Péter<sup>2</sup>

# KŐHIDAK TÖNKREMENETEI ÉS KÁROSODÁSAI

## COLLAPSES AND DAMAGE OF STONE BRIDGES

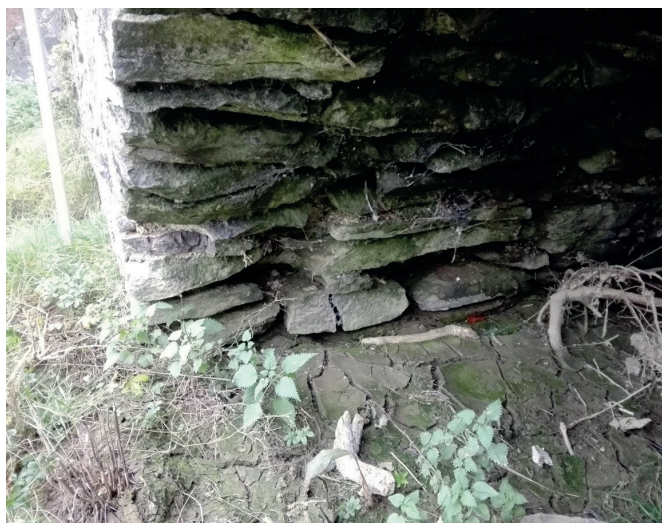
1. ÁBRA: Habarcschiány a pulai híd intradoszán

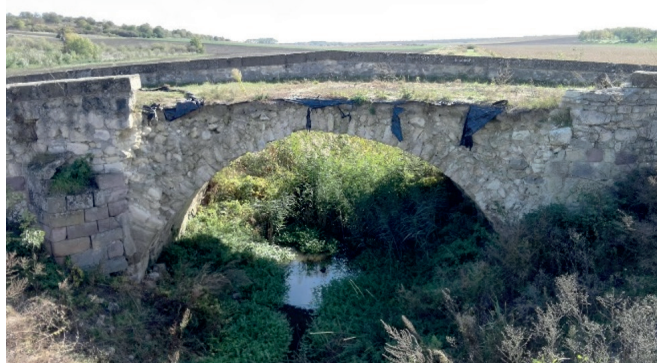
3. ÁBRA: A héhalmi híd tönkremenetele

Jól látható a komplex tönkremeneteli folyamat a héhalmi (3. ábra) vagy a felsőpetényi hidak esetében (4. ábra), ahol csak a szerkezet egy része omlott össze. A károsodás bekövetkeztével a hidakon forgalom már nem haladt át, ennek ellenére bekövetkezett a tönkremenetel. Ezeknél a hidaknál nem a terhelés jelentette a legfőbb gondot, hanem más jellegű problémák halmozódása. A héhalmi híd megmaradó részein látszik, hogy a mállás és a kipergés jelentős a szerkezeten, a téli fagyok és az áradások hatására a felvízi rész lassan olyan mértékben károsodott, hogy a rész összeomlásához vezetett. A felsőpetényi híd megmaradó része jó állapotban van, így itt valószínűleg valamilyen hirtelen hatás érthette a szerkezetet, feltételezhetően támaszmozgás okozhatta az összeomlást a felvízi oldalon, ami áradás hatására következhetett be. Az alapozási problémák felderítése nem egyszerű feladat, mivel nem tudjuk pontosan mi van a szerkezet alatt. Egy másik példa a tönkremenetelre a piliscsabai híd (5. ábra), ami végig közötti használatban volt. Itt is féloldalas tönkremenetel következett be, ennek oka azonban szinte biztosan visszavezethető a pillérek mállása miatti építőelem hiányra (6. ábra).

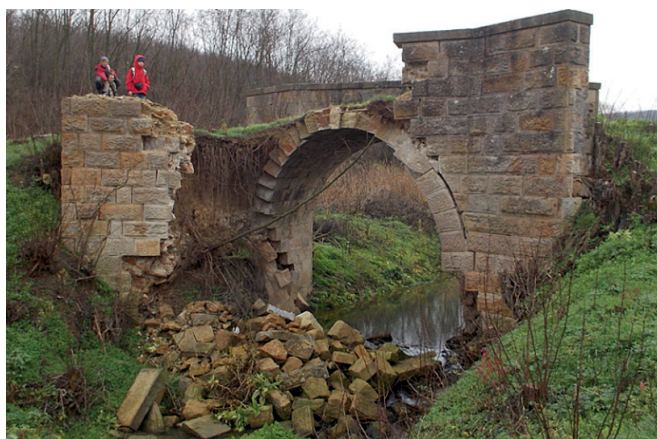
4. ÁBRA: A felsőpetényi híd [27] tönkremenetele

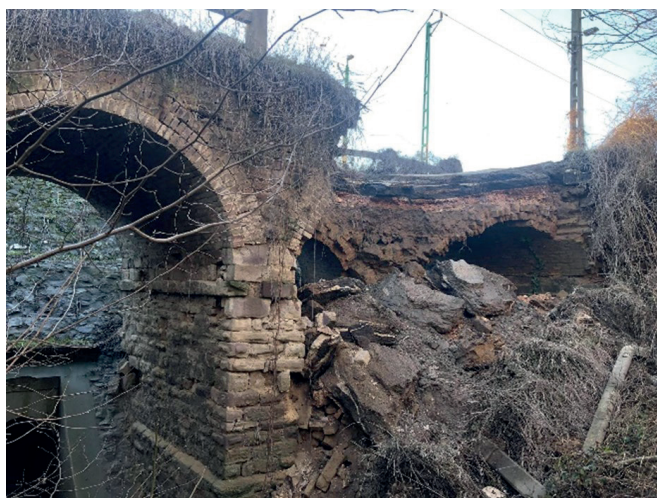
5. ÁBRA: A piliscsabai híd tönkremenetele, az erős mállás helyén [28]

ha szükséges, akkor ezeket szilárdulásig alá kell támasztani, hogy biztosan a kívánt helyen maradjanak. Ezzel a javítással megelőzhető lett volna a piliscsabai híd összeomlása.

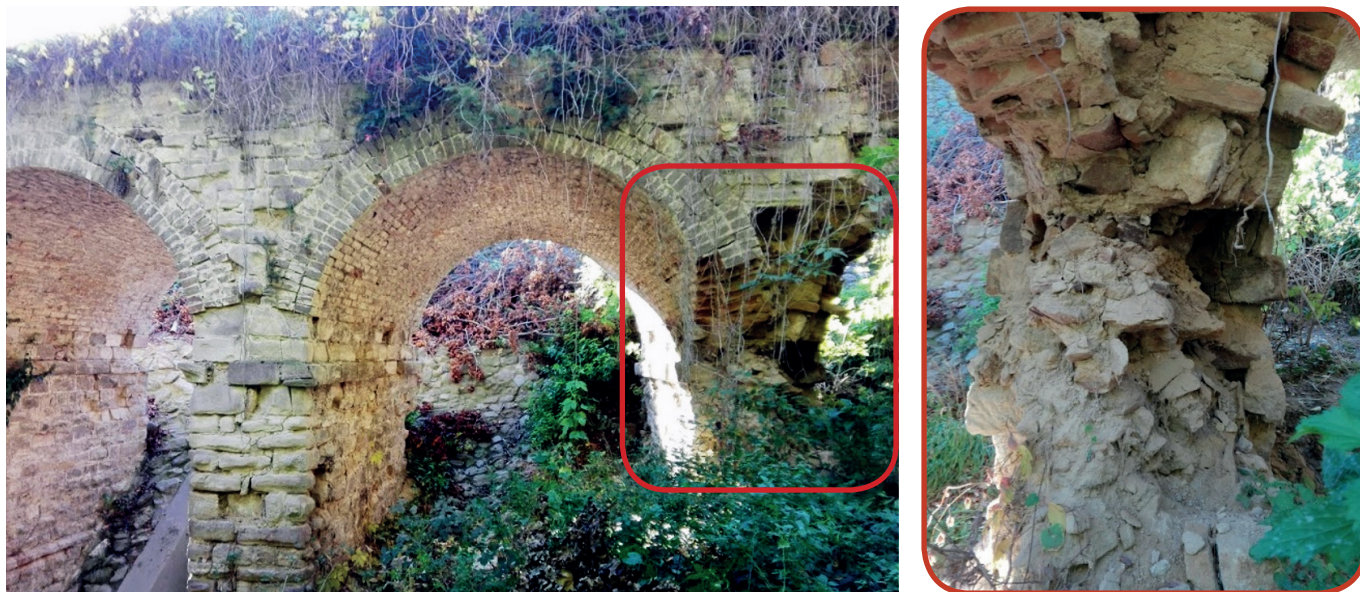
6. ÁBRA: Erősen mállott pillérek a piliscsabai hídon, jól látható a károsodás helye, ahol a tönkremenetel be fog következni (évekkel az összeomlás előtti felvétel)

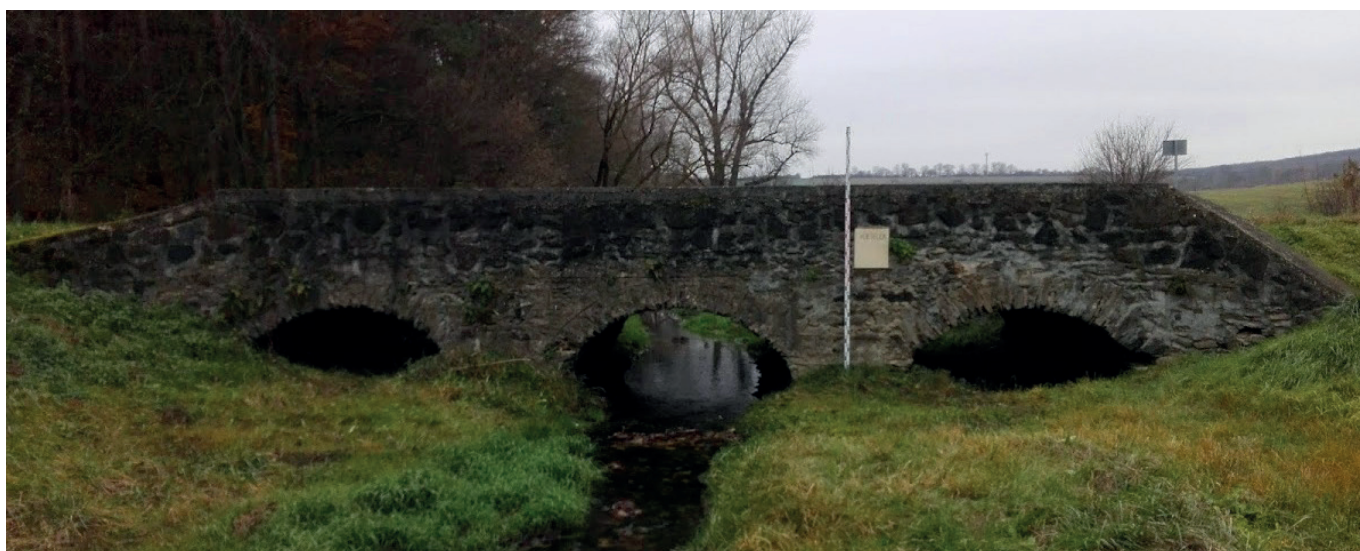
7. ÁBRA: A háromnyílású pulai híd

Ha fugahiánnyal találkozunk, akkor az csökkentheti a teherbírást, mivel a habarcs biztosítja a kapcsolatot az elemek között, amennyiben ez nincs meg, a szerkezet nem tud az eredeti elvárásoknak megfelelni. A pulai híd esetében (7. ábra), jól látható ez a károsodás, ahol az intradosz mentén, mind a

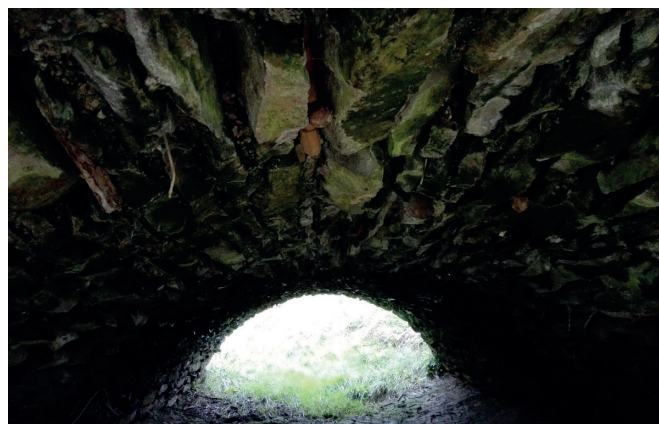
8. ÁBRA: 8-10 cm mély fugahiány a pulai híd intradoszán (írvastagság 40 cm)

három ívben jelentős a fugahiány. Ezek 8-10 cm mélyek, az ívvastagság 40 cm, azaz a keresztmetszet negyedéből hiányzik a habarcs, hozzávetőlegesen az ív felületének 80%-án (8. ábra). Ezek kialakulása valószínűleg a kis nyíláskeresztmetszetre vezethető vissza, mivel torlasztóhatása lehet a műtárgynak, nagy áradások esetén a víz könnyedén elérheti az intradoszt is, ami káros hatással bír a szerkezetre.
